“Natürlicher Tod” bei deaktiviertem Implantierbaren-Cardioverter-Defibrillator (ICD)?

21. Oktober 2001

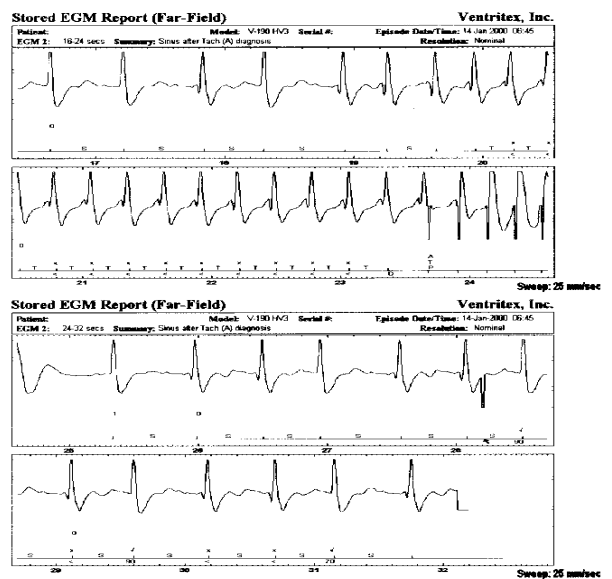
Über 1 Jahr funktionierte der ICD laut Angaben der behandelnden Kliniker problemlos. Der ICD therapierte zahlreiche Tachycardien allein mit Anti-Tachycardem Pacing (ATP) (siehe Abb. 3 [6]), einige mit anschließender Cardioversion (siehe Abb. 4). Der Patient nahm die Termine zur Routinekontrolle fristgerecht war und galt bezüglich seiner Medikamenteneinnahme als compliant.

Abbildung 3: EKG einer Tachycardie mit erfolgreicher Therapie durch Burst-Pacing (5 Impulse)

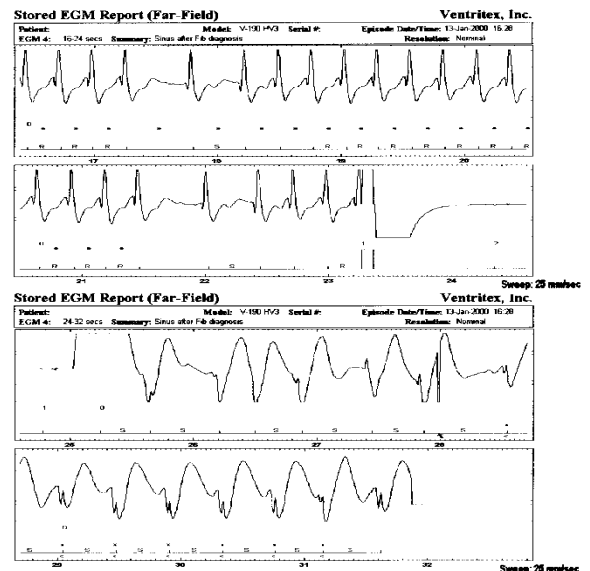
Sowohl makroskopisch als auch mikroskopisch gab es keinen Anhalt für ein akutes Infarktgeschehen am Herzen. Aufgrund der ausgeprägten Dilatation des Herzens und der zahlreichen alten Myocardnarben wäre eine cardiale Dekompensation eine mögliche Todesursache. Die im ICD gespeicherten Langzeit-EKGs zeigten jedoch eine starke Neigung zu ventrikulären Tachyarrhythmien, 5 Interventionen in den letzten 4 Tagen, auf, so dass ein akutes Rhythmusgeschehen die wahrscheinlichste Todesursache darstellt (siehe Abb. 2 in Verbindung mit Abb. 3, 4) [12].

Abbildung 4: EKG einer Tachycardie mit erfolgreicher Therapie durch Cardioversion
