# 1100 post-mortal überprüfte Schrittmacher in 4 Jahren Zwischenbericht und Wege für die Zukunft

M. Junge<sup>1</sup>, O. Lühring<sup>1</sup>, J. Bandholz<sup>1</sup>, K. Stepp<sup>1</sup>, J. Weckmüller<sup>2</sup>, H. Nägele<sup>3</sup>, K. Püschel<sup>1</sup>, M. Riße<sup>4</sup>

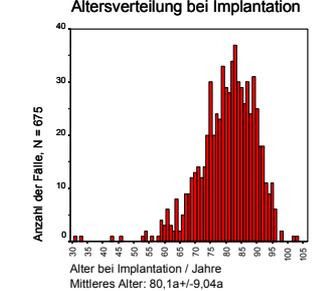
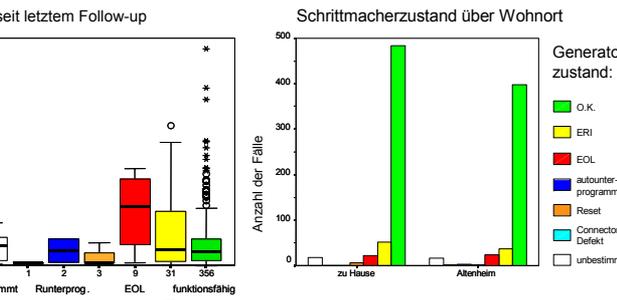
**Legende Diagramme 4 & 5 & 6:**  
 Funktionszustand der Schrittmachersysteme (n=1062).  
 O.K.: Keine Beanstandungen am Generator-/Elektrodensystem.  
 ERI: Elektrischer Austauschindikator, d.h. der Generator sollte aufgrund des fast erschöpften Batteriezustandes demnächst gewechselt werden. In der Regel fährt sich der Schrittmacher mit Erreichen des ERI-Zustandes in ein batteriegesichertes Notprogramm (meist Not-VVI).  
 EOL: Die Batterie hat ihr „Design-Life“ überschritten, d.h. sie arbeitet außerhalb des im Datenblatt zugewiesenen Bereichs. Die Funktion des Schrittmachers kann nicht mehr garantiert werden.  
 Runterprog.: Schrittmacher hat sich, aus nicht näher spezifiziertem Grund (Externe Stoffeinfüsse, unplanbare sensing Signale etc.), auf den Not-VVI-Modus „herunterprogrammiert“. Eine Umschaltung auf ein Not-VVI aufgrund fortgeschrittener Batterieentladung (ERI/EOL) fällt nicht unter diesen Punkt.

Reset: Erst nach telemetrischen Reset-Zurücksetzen auf die Ausgangswerte funktioniert das Schrittmacher-Elektrodensystem wieder (Blue-Screening). Erst nach diesem Reset lieferte der Generator adäquate Signale.  
 Connector Defekt: In einem Fall war der Übergang zwischen Generator und Elektrode im Connector schadhaft, hier waren sowohl der Connector, als auch das Elektrodenende mit einer schwärzlichen, elektrisch nicht leitenden Patina überzogen. Nach Reinigung der Kontakte und Wiederanschluss arbeitete das System ohne Beanstandungen.

- Alter bei Implantation: 80,1a±9,04a (n=675). <Diag. 1>
- Mittlere Implantationsdauer 3,60a±3,16a (n=675). <Diag. 2>
- Alter der Verstorbenen 84,2a±8,60a (n=1167). <Diag. 3>
- Funktionszustand <Diag. 4>
  - 83% (898/1083) Funktionszustand ohne Beanstandungen
  - 8,5% ( 92/1083) ERI (Elektrische Replacement Indicator)
  - 4,2% ( 46/1083) EOL (End of Life)
  - 0,8% ( 9/1083) Reset
  - 0,3% ( 3/1083) Herunterprogrammiert
  - 0,0% ( 1/1083) Connector-Defekt
- Letzte Nachsorge <Diag. 5>
  - Im Mittel bei 311d±393d max. 2857d=7,8a (n=435).
  - Aufgeschlüsselt nach Wohnort <Diag. 6>
    - 269d±380d (n=231), bei eigener Wohnung
    - 363d±406d (n=199), bei Bewohnern von Altenheimen
- Wohnort <Diag. 6>
  - 55% (633/1149) Eigene Wohnung
  - 45% (516/1149) Altenheim
  - Ein statistisch signifikanter Unterschied zwischen den beiden untersuchten Wohnsituationen ließ sich nicht feststellen [14,15].
